Plancher renforcé par des lamelles de carbone

750 m de lamelles de carbone protégées par des plaques coupe-feu à base de silicate de calcium ont permis de répondre aux modifications structurelles.

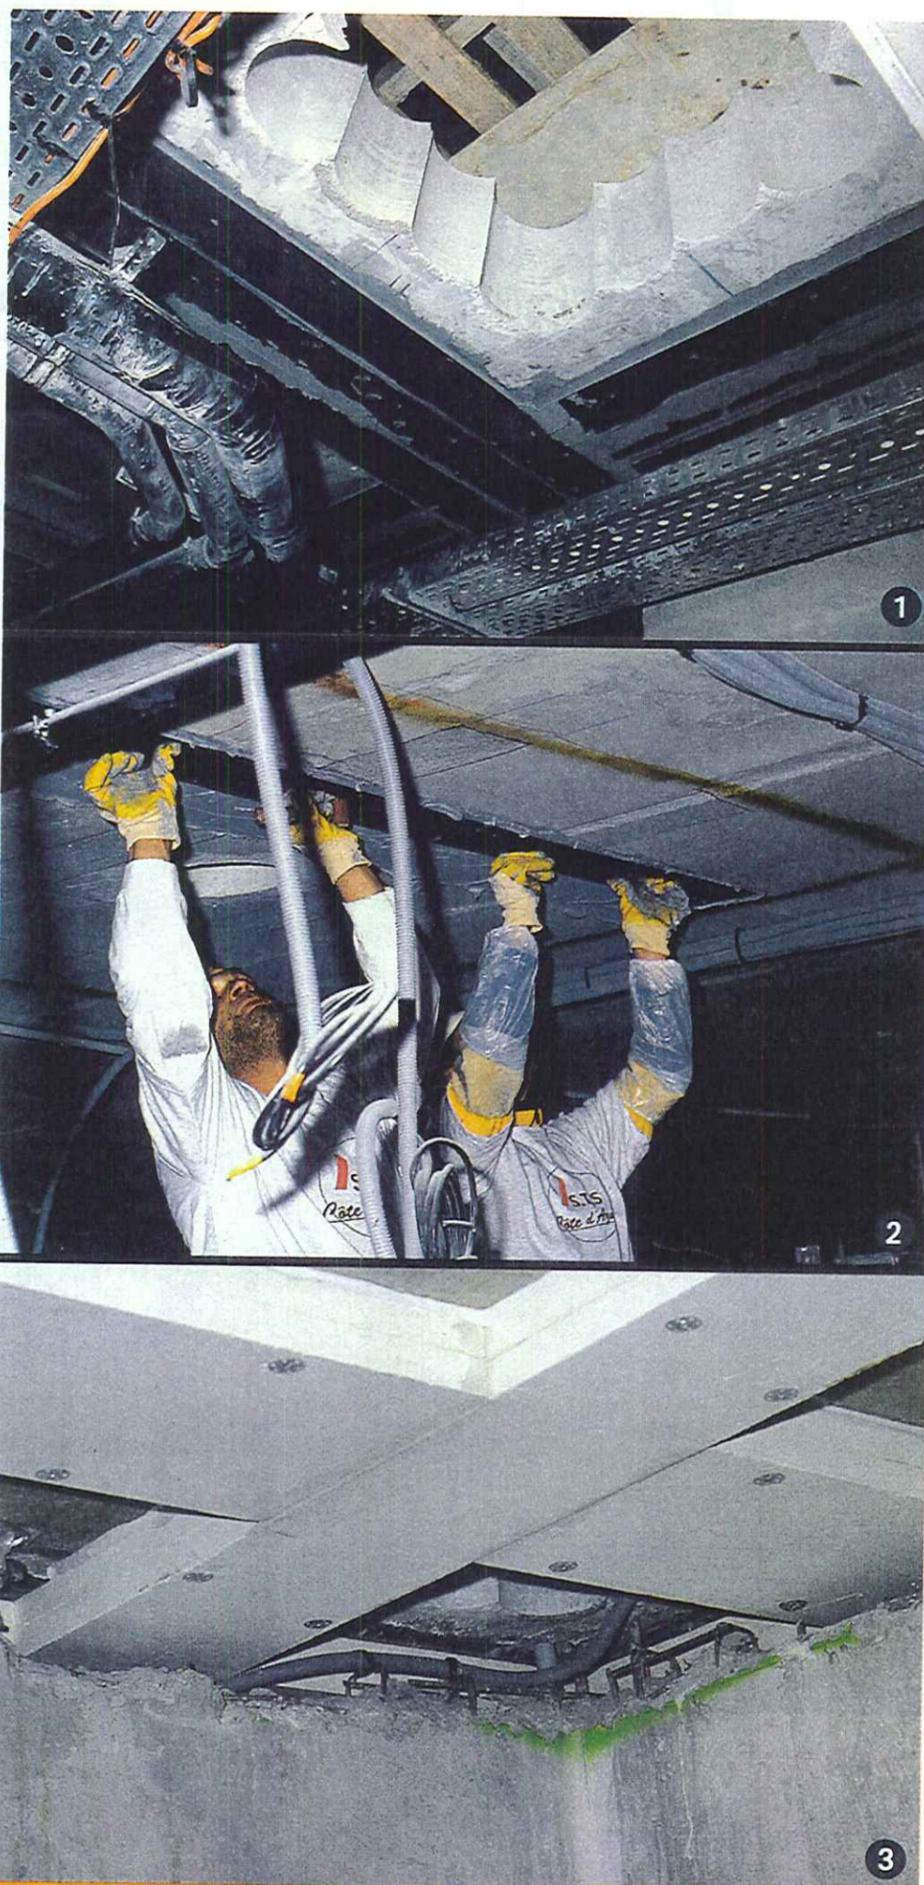
1. Les nouvelles trémies sont exécutées dans le plancher achevé et dans un site occupé par d'autres réseaux.
2. Le renforcement du plancher est réalisé par collage de lamelles de carbone en sous-face et en surface du plancher-dalle.
3. Les colles utilisées ne résistant pas à des températures supérieures à 80°C, les lamelles de carbone sont protégées par des plaques de protection contre l'incendie.

C'est le procédé de renforcement Carbodur, mis au point et commercialisé par Sika, qui a permis de résoudre ce faisceau de difficultés, la faible épaisseur des lamelles de carbone (12 mm) triomphant, au passage, d'une autre contrainte inhérente à la nature même de la structure plancher-dalle. «Certaines ouvertures, situées à proximité des poteaux, nécessitaient en effet de sectionner des aciers positionnés en partie haute de la dalle», explique Eric Le Carré, le directeur de STS Côte d'Azur. Résultat: l'obligation de positionner environ un tiers des lamelles au-dessus de la dalle, autrement dit au niveau du plancher bas du rez-de-chaussée, celles-ci pouvant être facilement noyées par la suite dans l'épaisseur du carrelage.

Dernière difficulté, et non des moindres: une tenue au feu minimale de 2 heures. Pourquoi un tel niveau d'exigence? Les colles utilisées pour ce type d'application ne résistent pas en général à des températures supérieures à 80°C, «valeur qui, en l'occurrence, serait rapidement atteinte dans l'hypothèse où une simple marmite prendrait feu», explique Pierre Clerico. D'où l'obligation de protéger les lamelles de carbone, implantées parfois à l'aplomb des futurs fourneaux, cette protection étant assurée par la mise en œuvre de doubles-plaques (deux fois 40 mm) Promatect L500 (à base de silicate de calcium) – commercialisées par la société Promat – ancrées dans le plancher haut par l'intermédiaire de boulons en Inox.
